**ARRATSALDE ON JAUN ANDREOK, ADISKIDE
MAITEOK POZGARIA DA, EKAINAKO ILUNABAR
ARGITSU ETA EPEL ONETAN, ZUREKIN EMEN
EGOTEA.**

Buenas tardes, Señoras y Señores, queridos amigos.

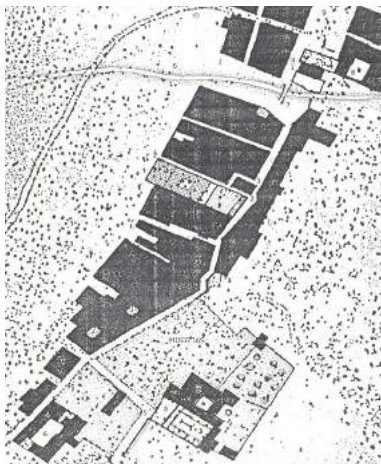
Ocupación del barrio de la Balsa en 1725.

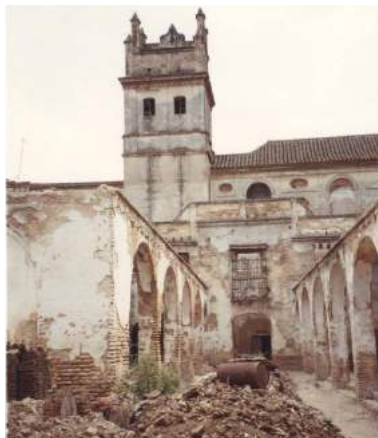
Vista de la torre mirador desde el interior del conjunto.

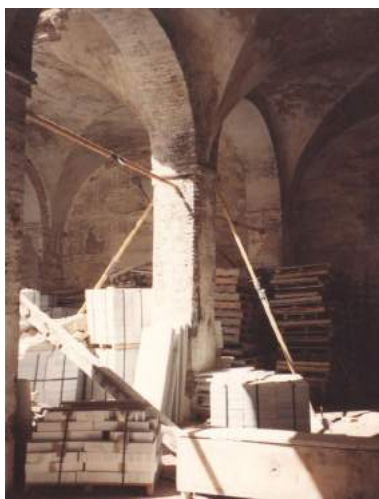
Antiguo almacén adosado a la casa del siglo XVII que presentaba bóvedas de arista, y que venía siendo empleada como local de venta de mármoles.

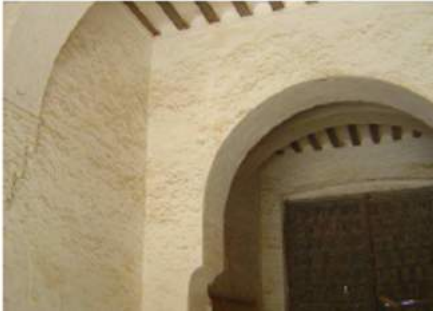
Pintura de revestimiento con apreciable deterioro, entrevigado de madera de forjado y paramentos afectados por efecto de humo y elementos de madera del forjado de notablemente deteriorados por falta de conservación y mantenimiento.

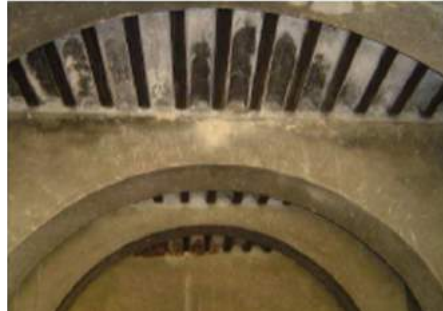
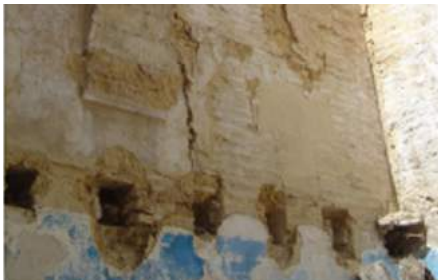
Pérdida total del forjado (vigas de madera y entrevigado de madera), desprendimiento del revestimiento y fisura vertical de grandes dimensiones en paramento.

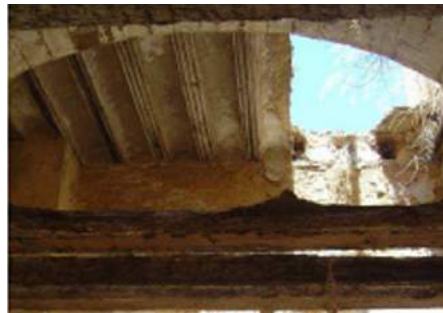
Forjado notablemente deteriorado, incluso desaparición de viguetas de madera y revoltones de yeso.

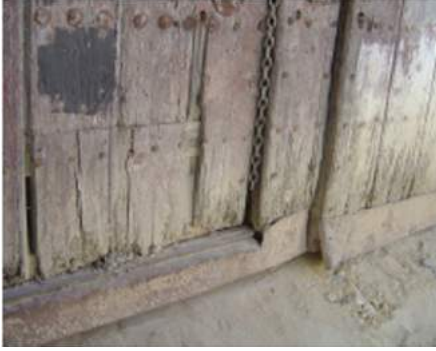
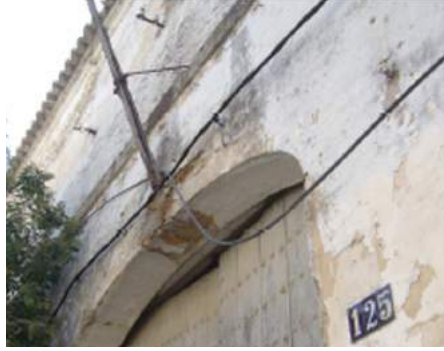
Falta de conservación, de mantenimiento y deterioro de las puertas de madera en acceso por calle Banda de la playa.

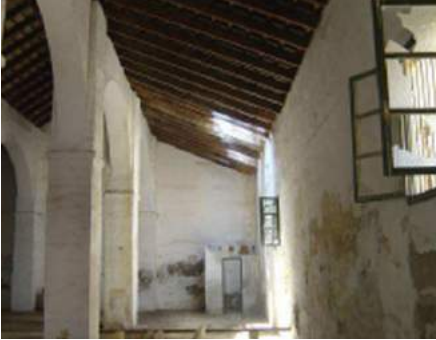
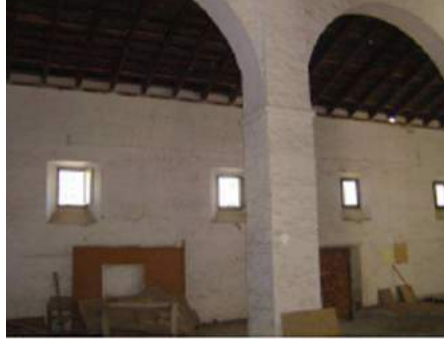
El recinto en cuestión, presenta tres naves diferenciadas, la nave central con cubierta a dos aguas con estructura de vigas de madera y tejas cerámicas curvas, las dos laterales, con estructura de vigas de madera y planchas metálicas objeto de una posterior intervención. La cubierta presenta, en zonas localizadas, huecos y falta de piezas que conforman el armazón de madera que constituyen la cubierta.

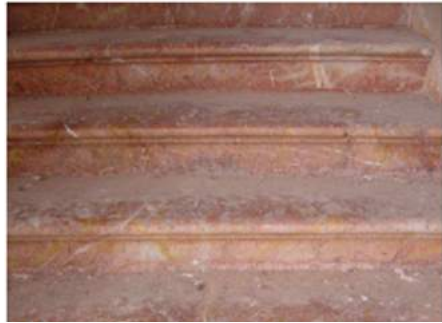
Peldaños de mármol desgastado y muy deteriorado.

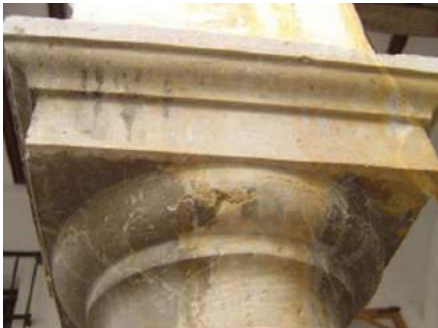
Fisuras y coqueas en las columnas del patio y en capitel que denotan deterioro en la piedra natural.

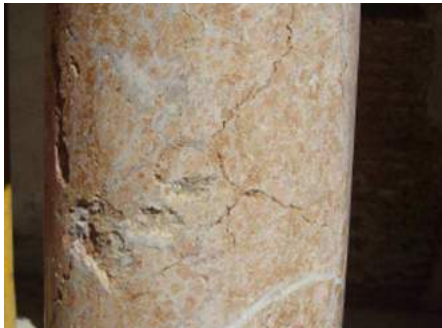
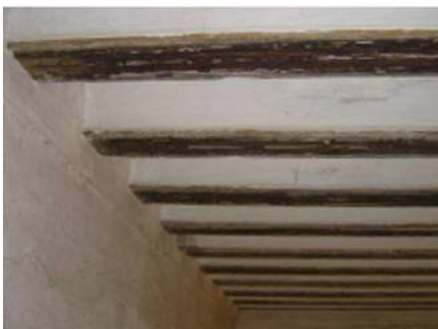
Fisuras en el entrevigado, perpendiculares a las viguetas.

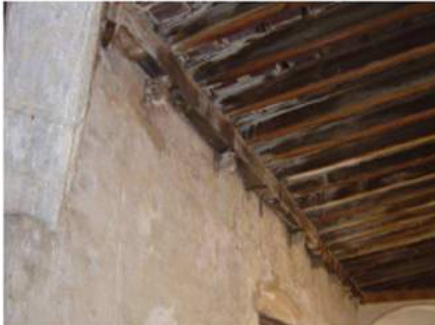
Humedades por filtraciones en muros con desprendimiento del revestimiento y deterioro de la madera que apoya en los mismos.

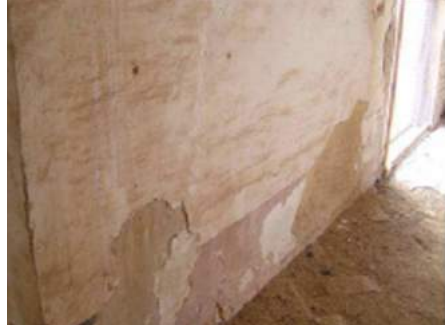
Desprendimientos del revestimiento (mortero y pintura) en paramentos.

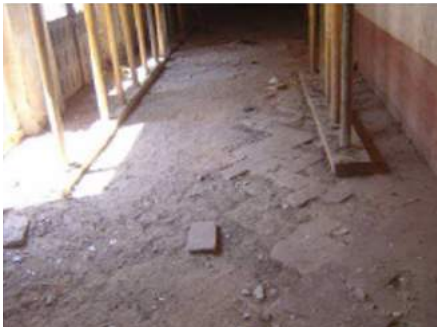
Solería de ladrillo macizo colocada a la portuguesa con falta de planicidad, presentando rotura y ausencia de piezas cerámicas.

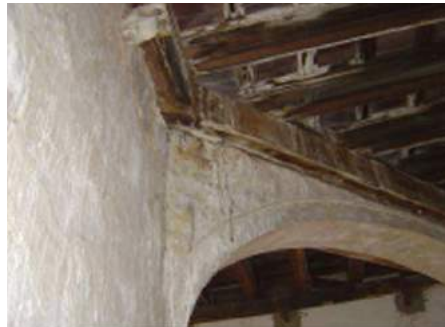
Humedades por filtraciones en arcos, con desprendimiento del revestimiento y deterioro de la madera que apoya en los mismos.

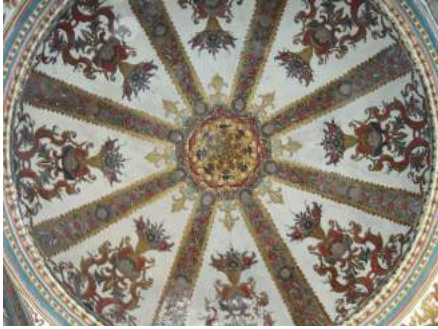
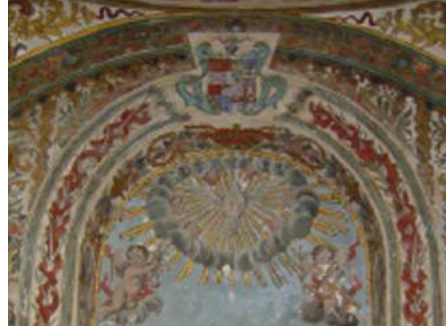
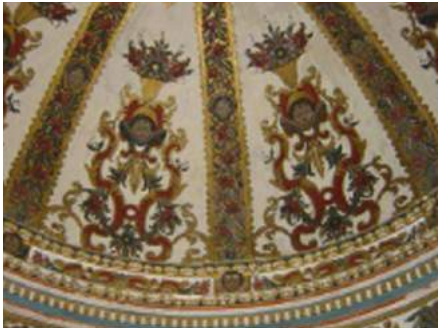
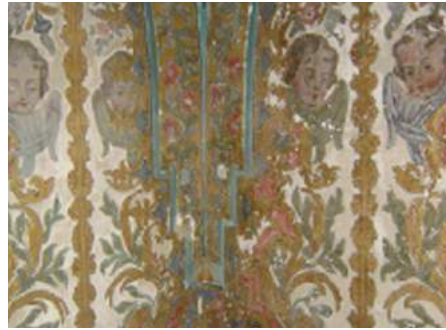
Falta de conservación y de mantenimiento con despigmentación de pinturas en oratorio, tanto en su bóveda como en paramentos verticales.

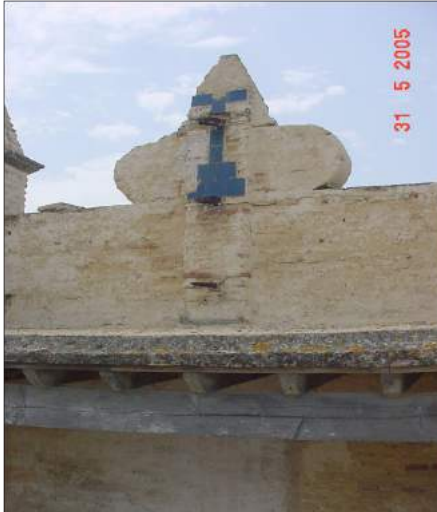
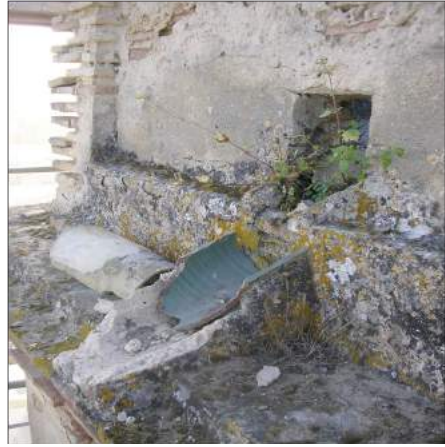
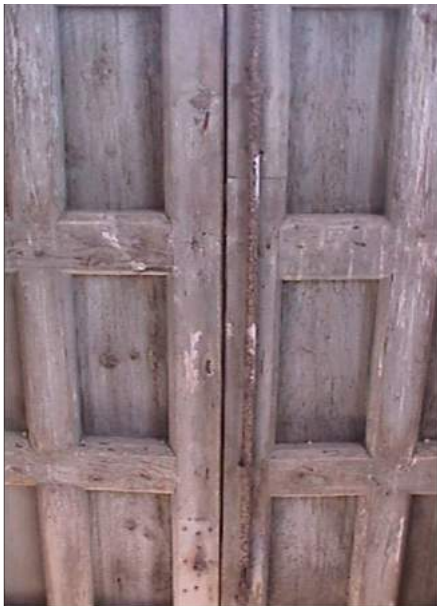
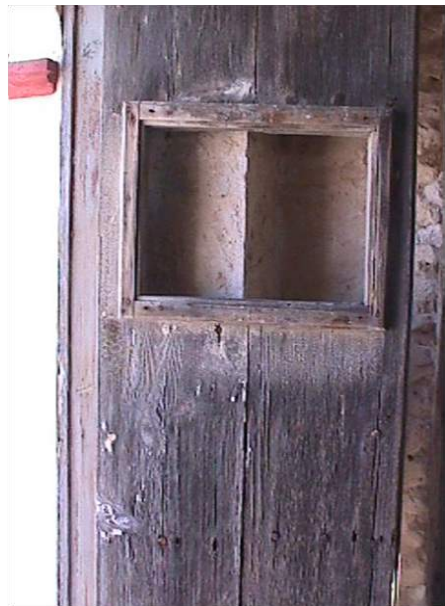
Falta de conservación y de mantenimiento en cornisas y vierteaguas, y avanzado deterioro de carpinterías y cerrajerías.

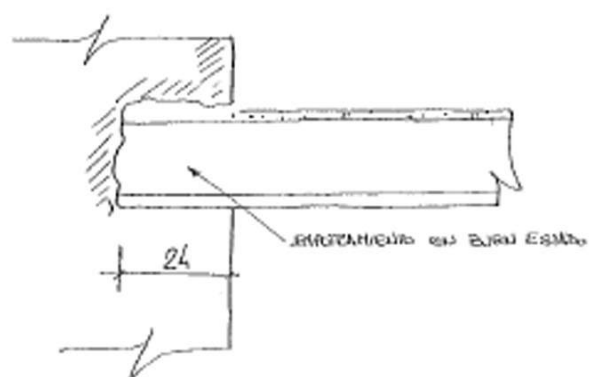
IV. 3.4. Tejados y azoteas.

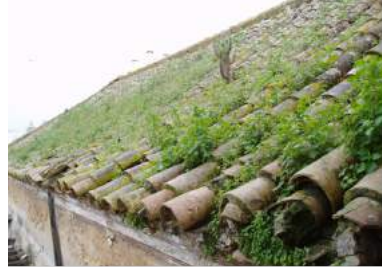
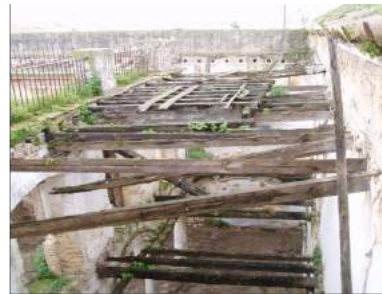
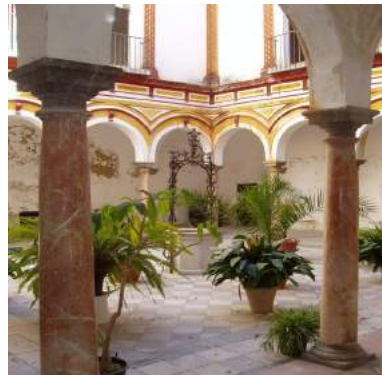
Del mismo modo, las zonas en las que existían azoteas transitables, habían perdido su protección de ladrillo y mortero hidrófugo, con lo cual se hacía inevitable el paso del agua de lluvia a los elementos interiores del inmueble.

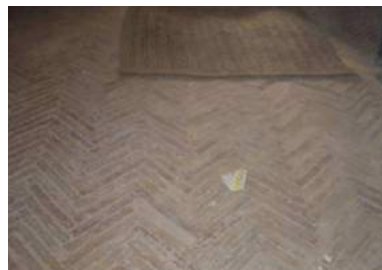
finían el perímetro del patio presentaban fracturas y zonas faltantes.

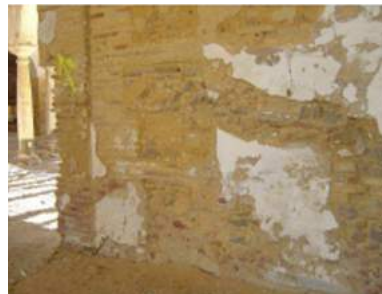
IV. 3.7. Carpinterías y cerrajerías.

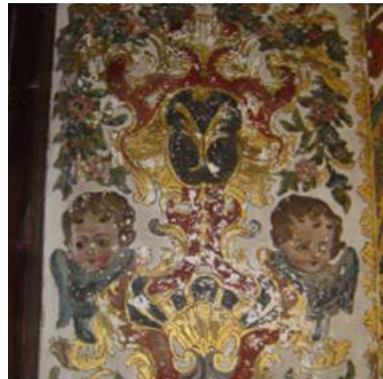
IV. 3.9. Determinación de humedades y patologías ocultas por método no destructivo.

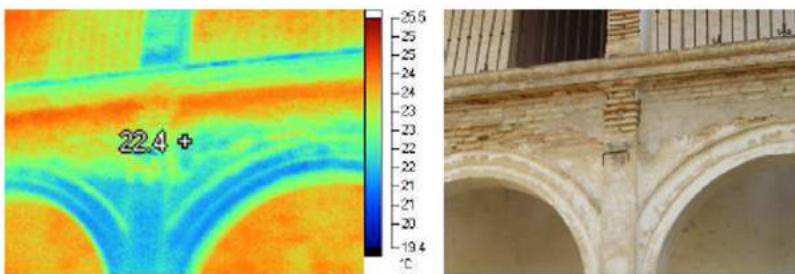
IV. 4. Criterios de intervención.

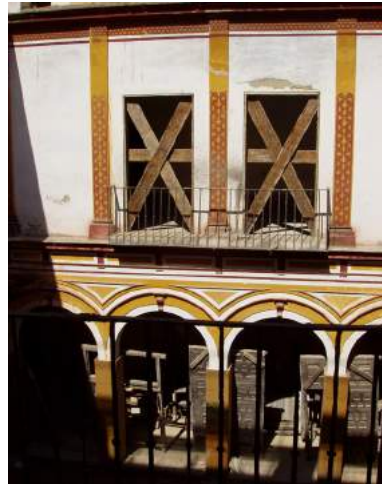
Trabajos de apeos de huecos y protección de columnas.

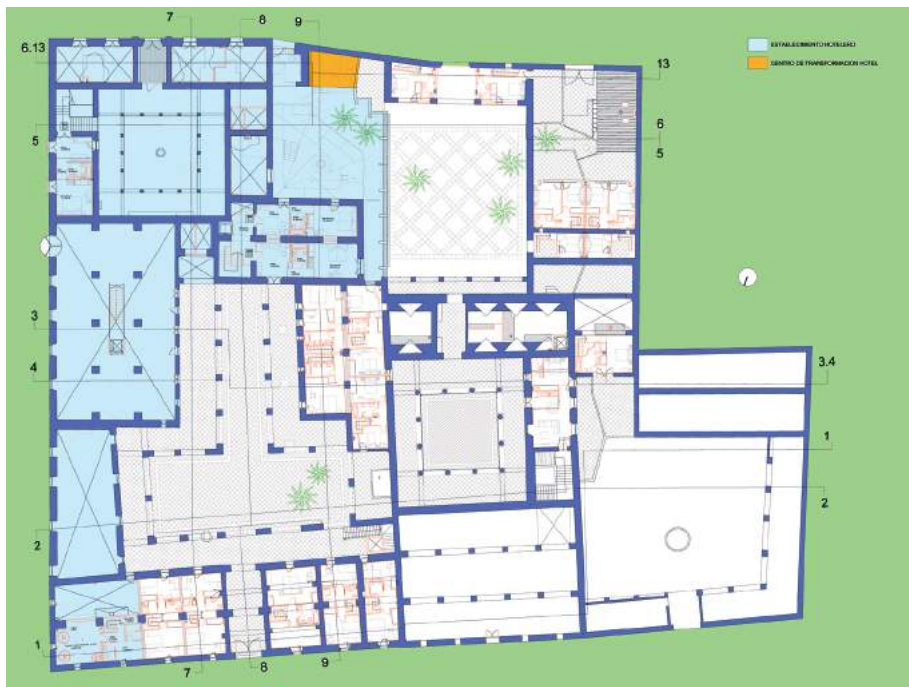
Propuesta definitiva. Planta baja.

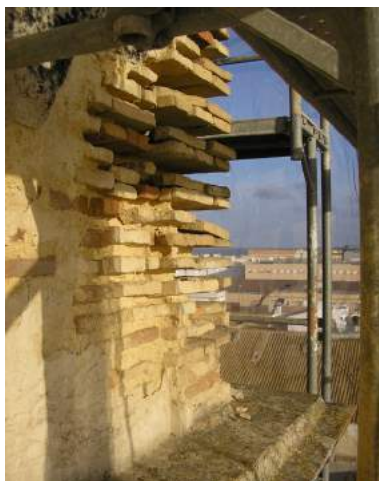
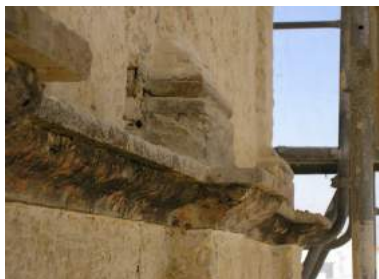
Estado inicial de paramentos de la torre, con muestras de erosión de los materiales.

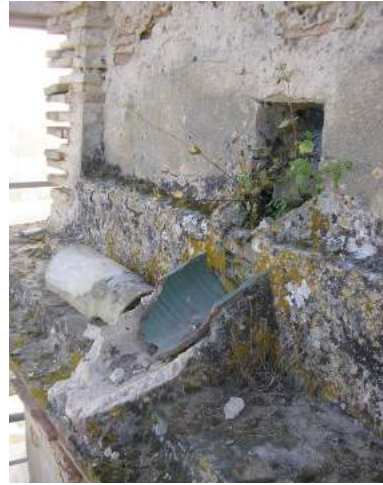
Estado inicial de uno de los vierte-aguas, con roturas y presencia de elementos biológica.

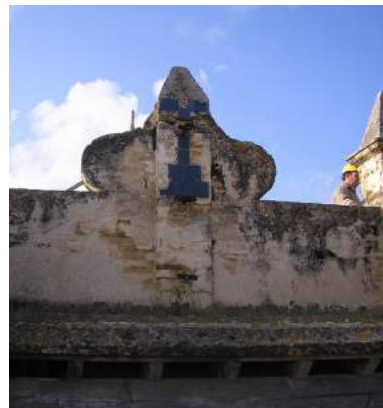
Estado inicial de las cruces en los petos con muestras de excremento de aves.

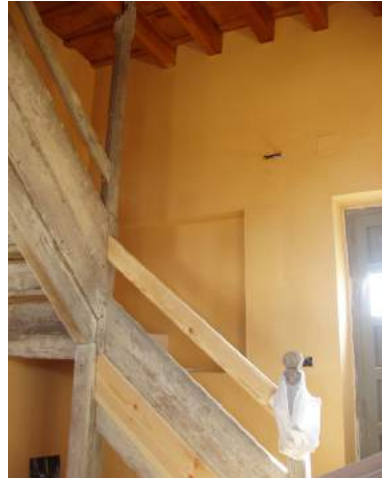
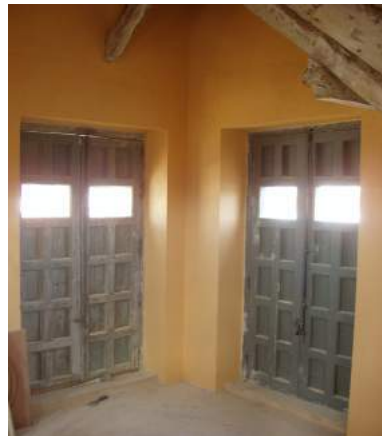
Interior de la torre, con carpinterías recuperadas.

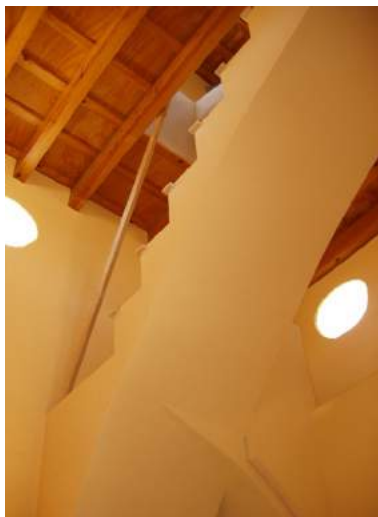
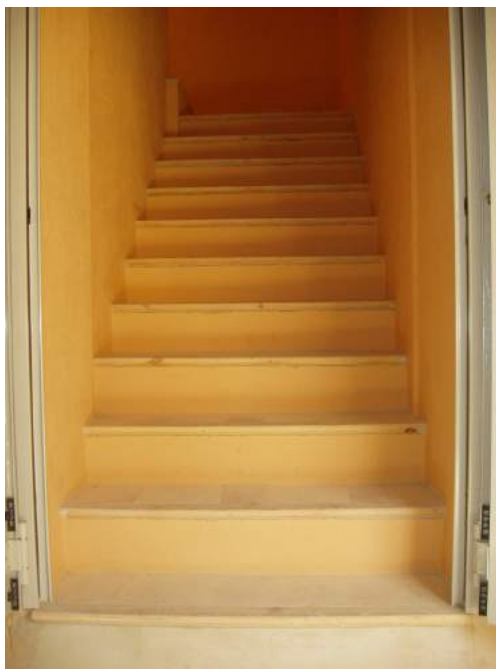
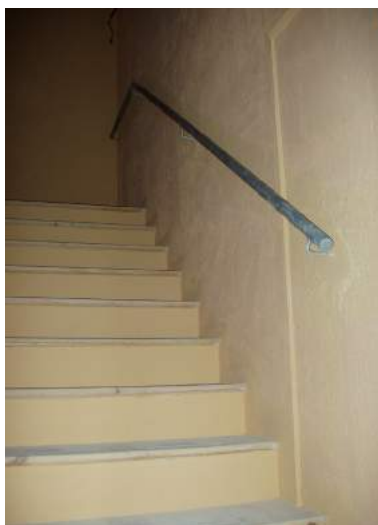
Escalera de fábrica dentro de la torre una vez restaurada.

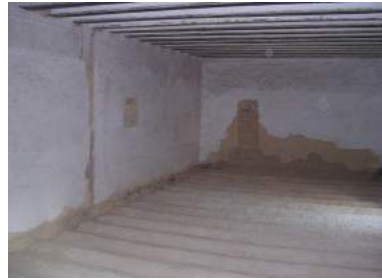
Eliminación de la capa de compresión de arena y tierra, y limpieza del extradós de los revoltones de yeso y ladrillo en los forjados originales.

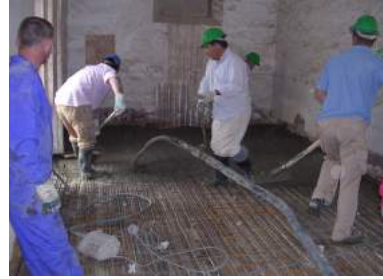
Vertido del hormigón para conformación de una losa colaborante.

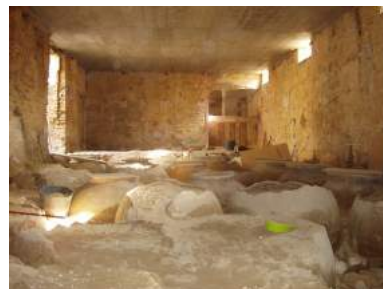
Trabajos de limpieza y desenterramiento de las tinajas ya cubiertas por la nueva losa.

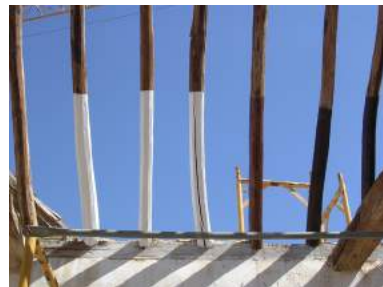
Ensayos de color realizados sobre la estructura de madera.

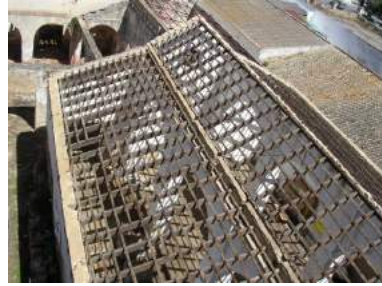
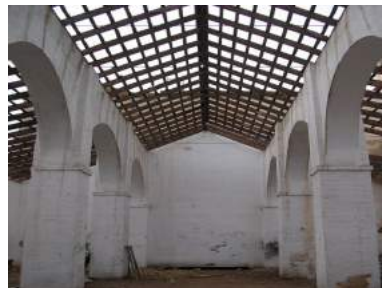
Estado inicial de la cubierta en la bodega colindante con el Palacio del siglo XVIII.

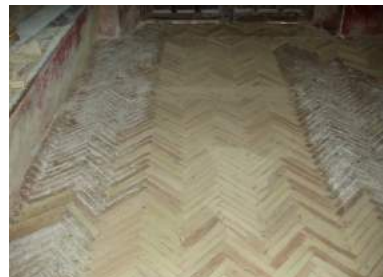
Reparación de la solería de ladrillo original, con una zona completada con ladrillo antiguo, en el zaguán del Palacio del siglo XVIII.

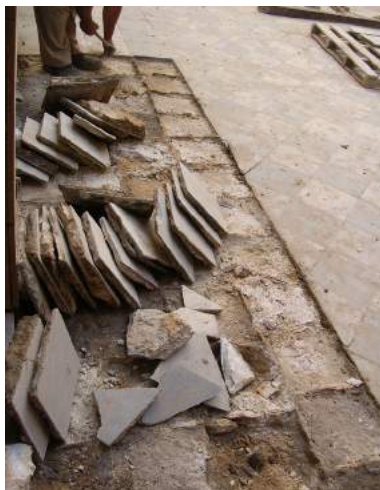
Levantado e inventario de las baldosas de mármol que conformaban el solado del patio.

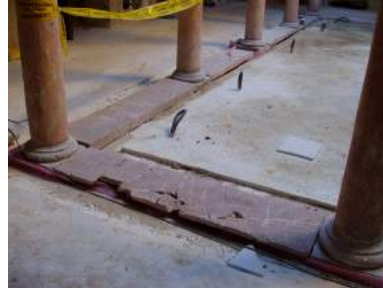
Recuperación de las piezas de mármol brocatel que separan los suelos del patio y de la galería perimetral.

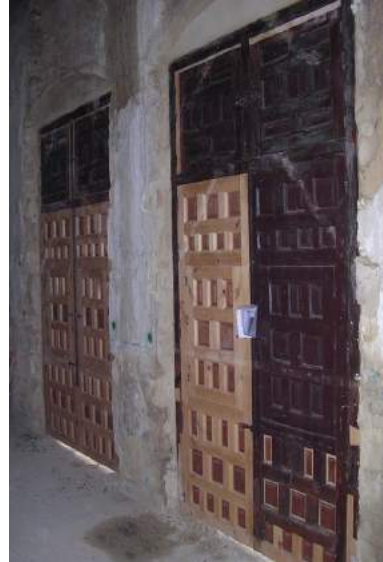
Puertas balconeras de la galería alta del Palacio.

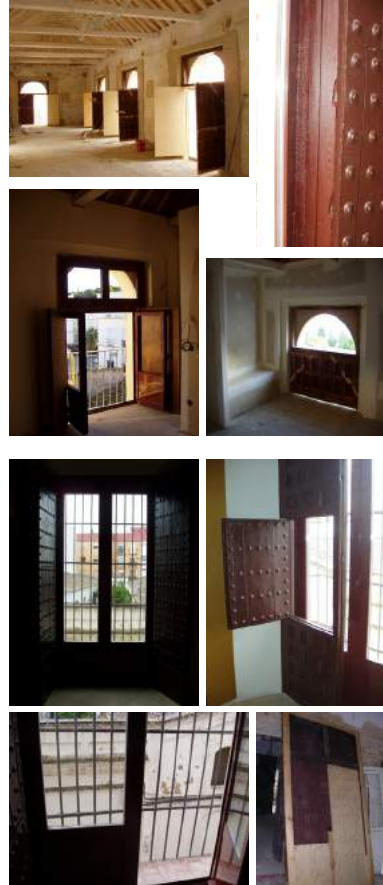
Restauración de unidades de carpintería originales con frente a la calle de la Divina Pastora.

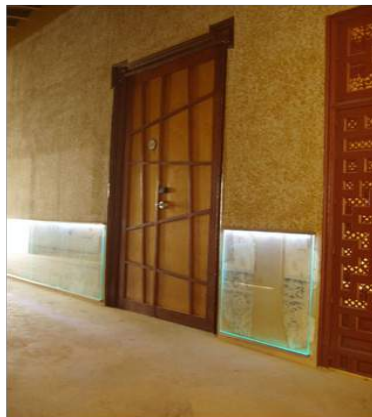
Puertas de paso a habitaciones construidas con maderas de pino e iroko.

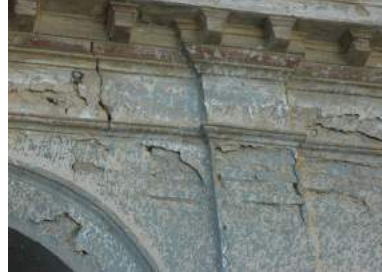
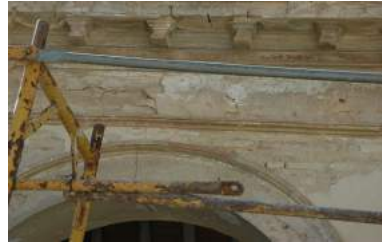
Estado inicial de la policromía observada en el cornisamento.

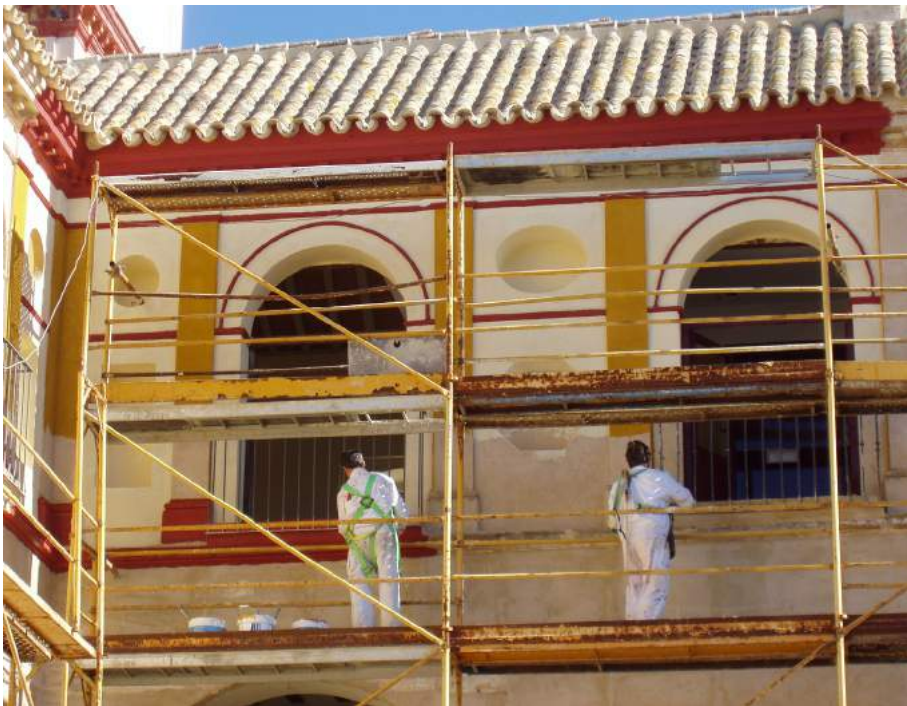
Proceso de recuperación de policromías.

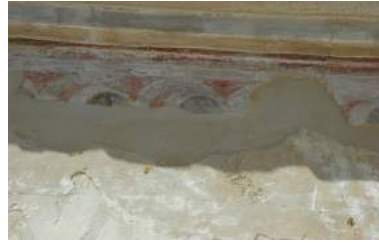
Estado inicial de la cenefa bajo cornisa.

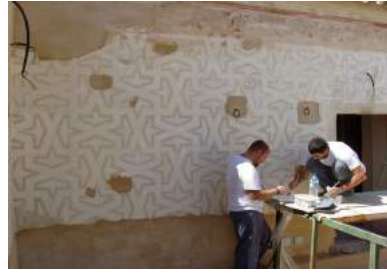
Restitución del color y completamiento de lagunas, una vez consolidado el soporte.

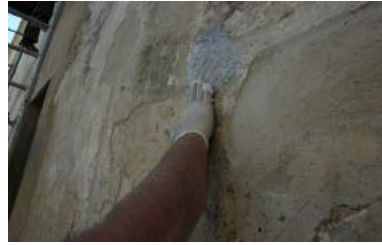
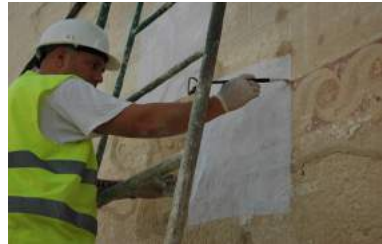
Trabajos de consolidación del soporte y de la capa pictórica.

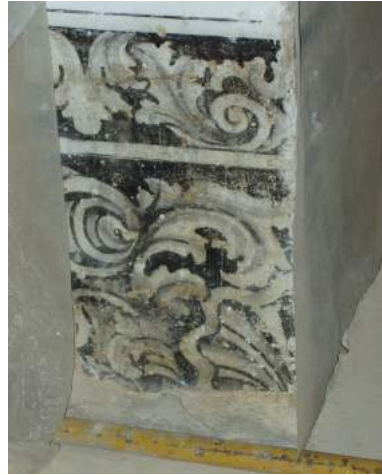
Detalle de la protección de las policromías durante los trabajos de rehabilitación.

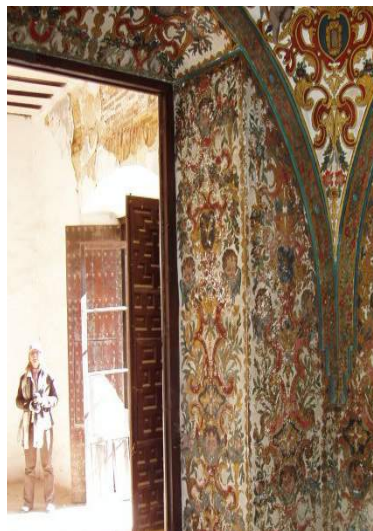
Estado inicial de los paramentos verticales de la capilla.
